ÉTUDE PATRIMONIALE

**CHAPELLE SAINT-LAURENT DE ROCHEFORT
69850 SAINT-MARTIN-EN-HAUT**

31 juillet 2025

MAITRE D'OUVRAGE :
Commune de Saint-Martin-en-Haut
Place de la Mairie
69 850 SAINT-MARTIN-EN-HAUT

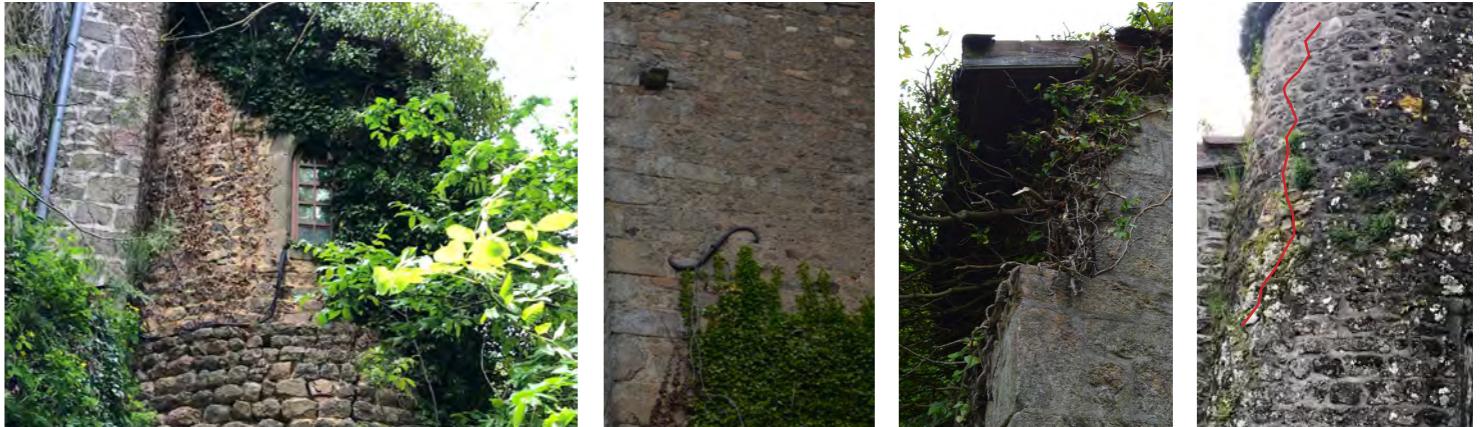
La gestion des eaux pluviales en pied du bâtiment : l'arrosage automatique, la végétation trop dense, et les descentes d'eaux pluviales se déversant au sol participent à des phénomènes de remontées d'humidité. A l'entrée de la chapelle à l'Ouest, une zone en creux entraîne des infiltrations d'eau avec des remontées d'humidité sur les murs altérant les murs périphériques et les sols intérieurs de la chapelle.

La chapelle est construite en partie sur le rocher, dans les zones affleurantes, à l'Est et au Nord limitant les possibilités de réseau de récupération des eaux pluviales. Ainsi, les descentes d'eaux pluviales du clocher s'évacuent directement au sol sur les rochers favorisant le développement de végétation et de remontées d'humidité.

Abords : Mauvaises évacuations des eaux pluviales, rejaillissement, développement mousse et végétation

- resuivi de la couverture en ardoises (des désordres ponctuels) par des cordistes
- gestion des problèmes d'humidité en pied de façade par prolongement des descentes d'eau pluviale du clocher pour éloigner l'eau des maçonneries

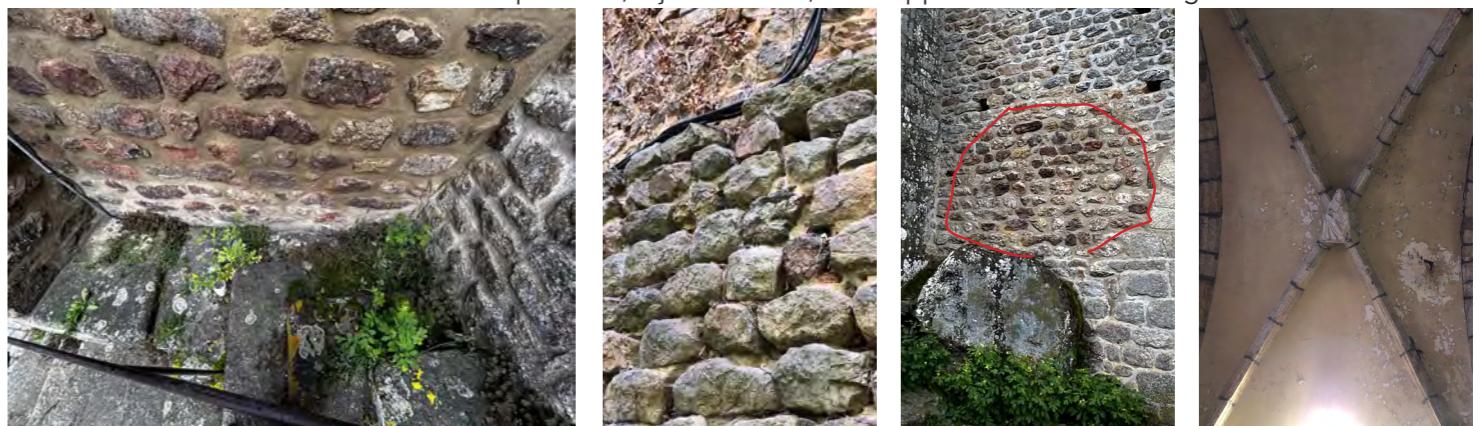
De manière générale, les façades de l'église datant du XV et XVI^{ème} siècle présentent des désordres similaires : maçonneries déjointoyées, reprises ponctuelles d'enduits au ciment, développement bactériologique (mousses et lichens) sur les éléments saillants et au droit des zones d'évacuation d'eaux pluviales, développement de végétation type lierre grimpant source d'humidité et de dégradations des maçonneries et des éléments ponctuels de maçonnerie de pierre de tailles cassées ou altérées (couvertine de contrefort, corniche du clocher...). Des clés de tirants métalliques en façade attestent de consolidations précédentes : tirant Nord-Sud pour la nef et les chapelles et un tirant Est/Ouest pour le clocher.

Au Nord, envahies par la végétation l'ancienne tour d'escalier et la sacristie présentent des maçonneries anciennes en moellons de pierre. Le mur de l'ancienne tourelle d'escalier circulaire est fissuré, la mousse et la végétation s'y développent et les moellons en bas de murs sont désordonnés et complètement déjointoyés. Sur la façade Nord du clocher, la plus exposée, une fissure verticale liée à l'altération de la corniche et à la désolidarisation des maçonneries déjointoyées est visible. L'installation des tirants participent d'ailleurs à limiter l'ouverture de ces fissures.

Altérations des maçonneries, fissures, décollements d'enduits, encrassement et reprises en enduits ciment peu esthétiques

- mise en place de dispositif de surveillance de type jauge Saugnac pour vérifier l'activité de la fissure verticale
 - remaillage et consolidation des maçonneries en pied de la tourelle

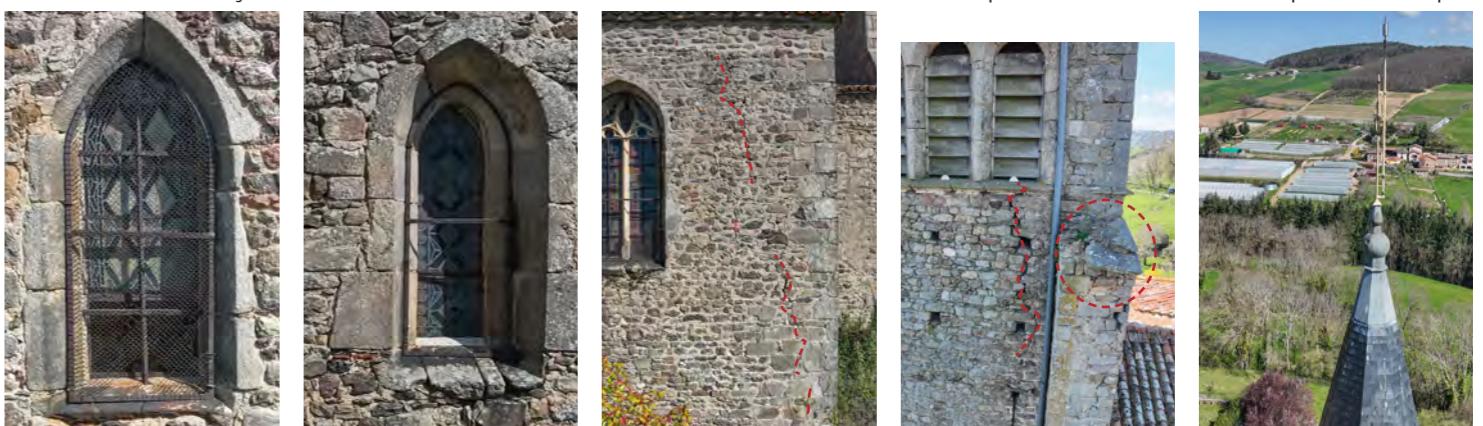
appuis cassés (Ste Anne + chœur faç Sud), fissure (Nd de piété + clocher Nord), tête de contrefort altérée, épi de faîtage et paratonnerre

- remaillage et injection de la fissure en façade Nord du clocher
- restauration ponctuelle d'éléments en pierre de taille (corniche, appui de baie...)
- resuivi et nettoyage des ouvrages en pierre de taille (corniche, encadrement de baie, remplage, cordon filant)

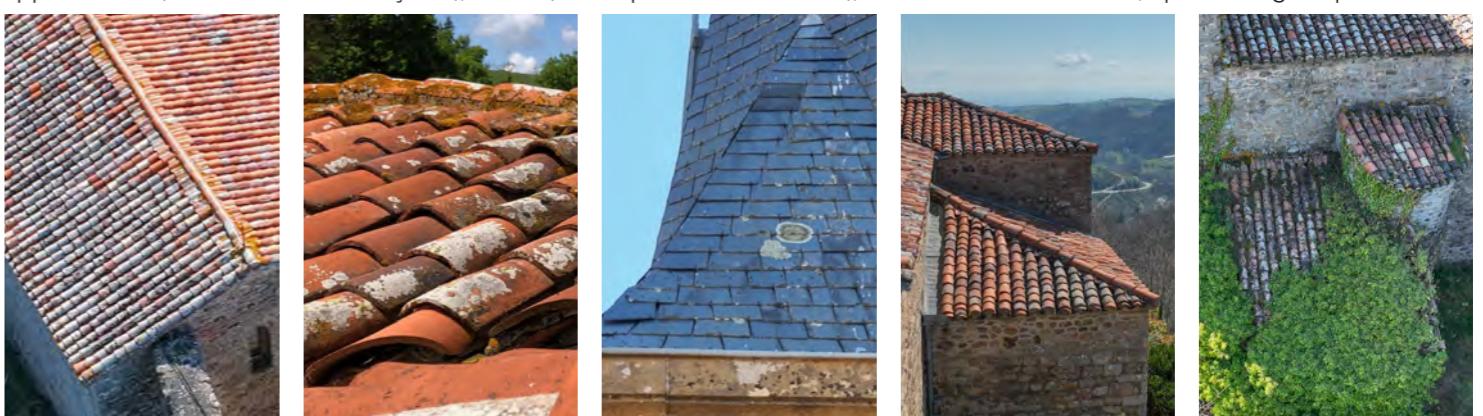
Les couvertures de la nef et des chapelles en tuiles canal sont altérées : envahies par les mousses et lichens, quelques tuiles sont cassées et l'ensemble est désordonné. Les éléments de couloir en zinc, tuyaux d'évacuation et moraines ne suffisent pas à éloigner les eaux pluviales des maçonneries: leur mise en œuvre est disgracieuse. Des infiltrations sont visibles sur les voûtes intérieures dans la chapelle de Notre-Dame de la Piété et Sainte-Anne. Dans les combles de la nef, quelques jours et traces d'infiltration supposent des désordres.

La couverture du clocher en ardoises est altérée : ardoises soulevées, cassées, colonisation biologique en particulier au Nord. L'épi de faîtage est déformé et le paratonnerre n'est plus entretenu. Chacune des lucarnes des pans du clocher a été bouchée par un élément en zinc n'assurant plus de lumière et de ventilation au clocher. Le clocher voligé ne semble pas présenter de problème d'infiltration à l'intérieur.

Altérations des couvertures en ardoise, tuiles et zinguerie

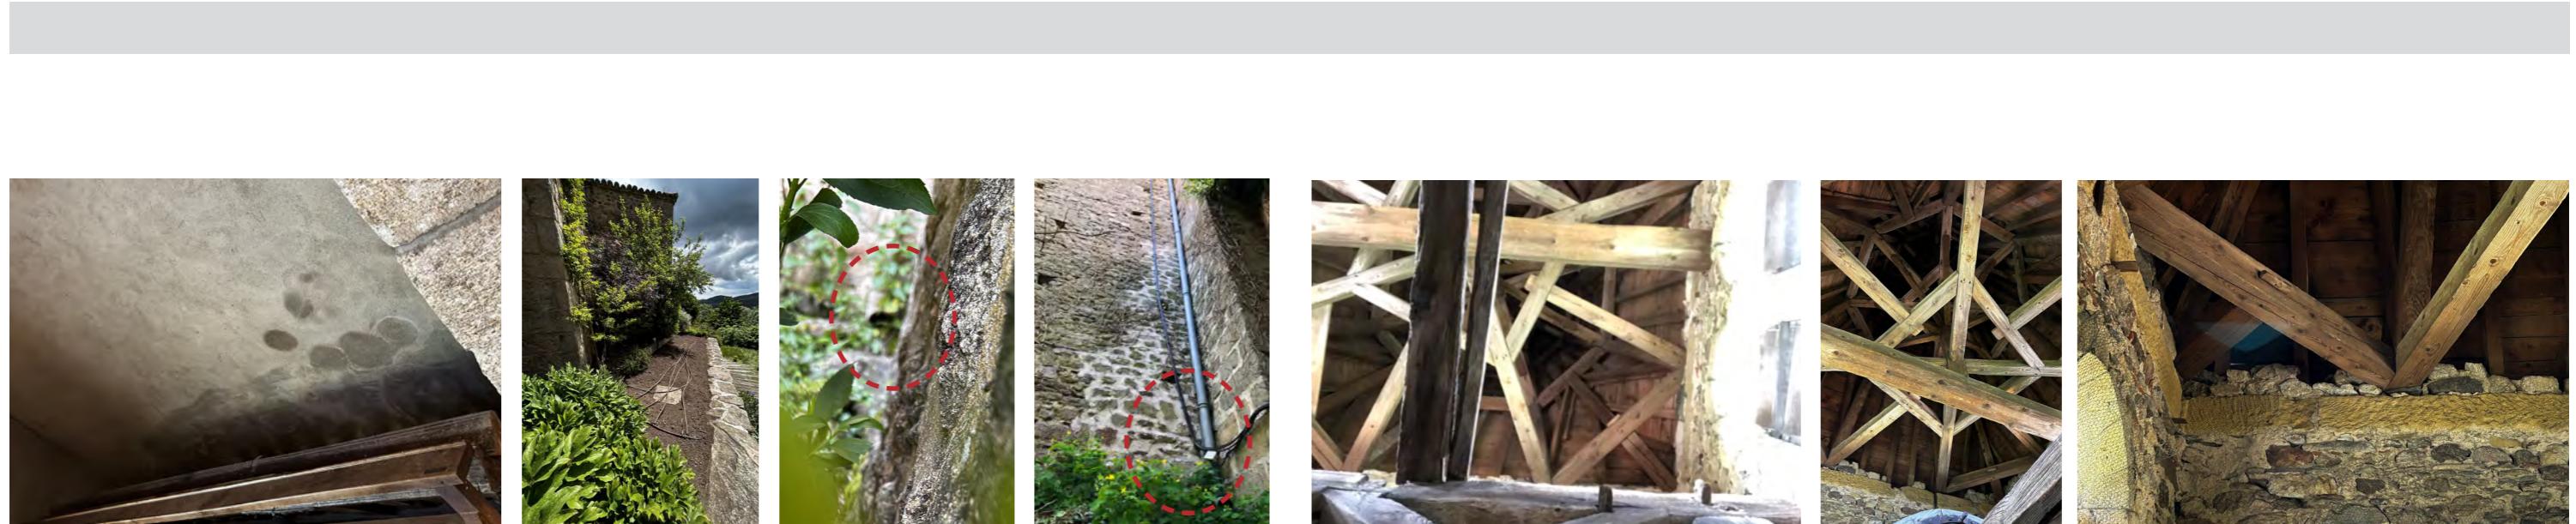
Désordres liés aux infiltrations d'eau: mur Ouest de Ste Anne, arrosage automatique en pied, desc. eau pluviale Ste Anne et clocher Nord

Charpente de la flèche avec ses enrayures et arases supérieures du clocher en pierres calcaires et calages en bon état

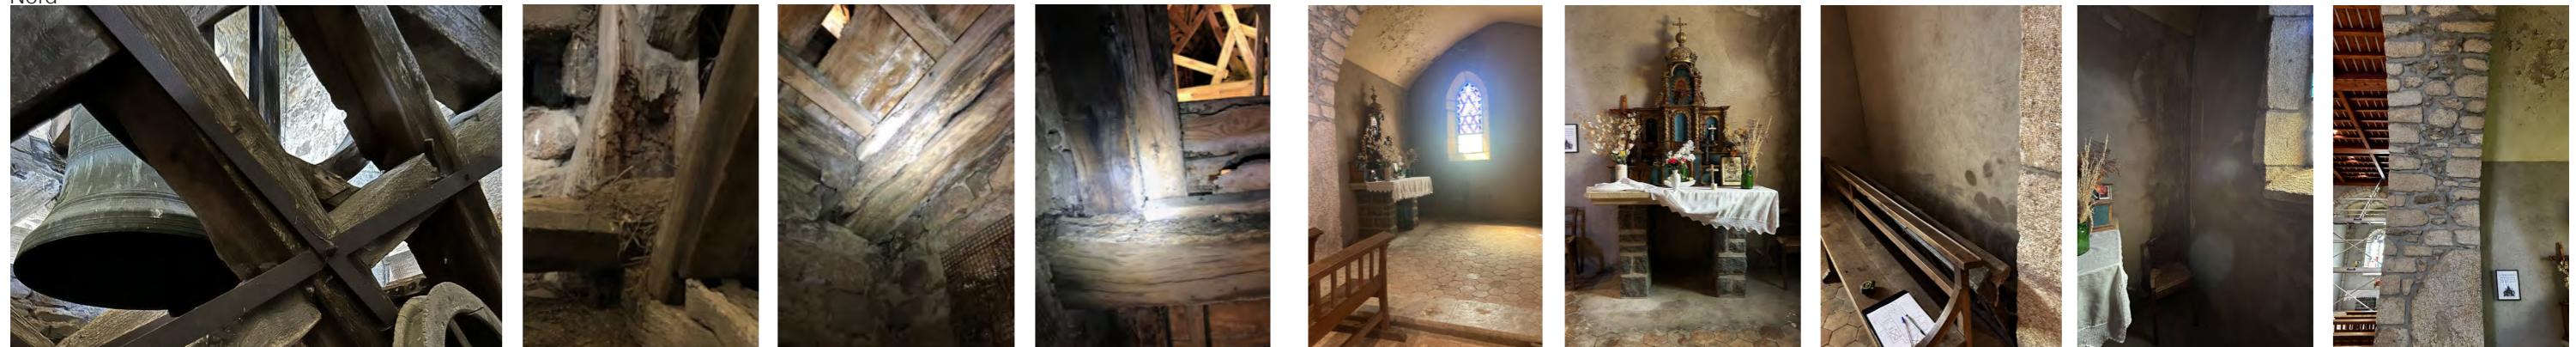
Chapelle Sainte Anne: sol en ciment avec faux appareillage de carreaux terre cuite, humidités, joints ciment, badigeon décollée

b- restauration des parois de la chapelle Sainte Anne du fait des désordres importants sur les maçonneries causés par des problèmes d'infiltration d'eau:

- piquage des enduits ciments altérés par les remontées d'humidité sur toutes les parois et mise en œuvre d'un enduit à la chaux avec badigeon sur l'ensemble des parois
- Option: projet de restitution des décors de soubassement et frises à entrelacs visibles avant les travaux de Mortamet

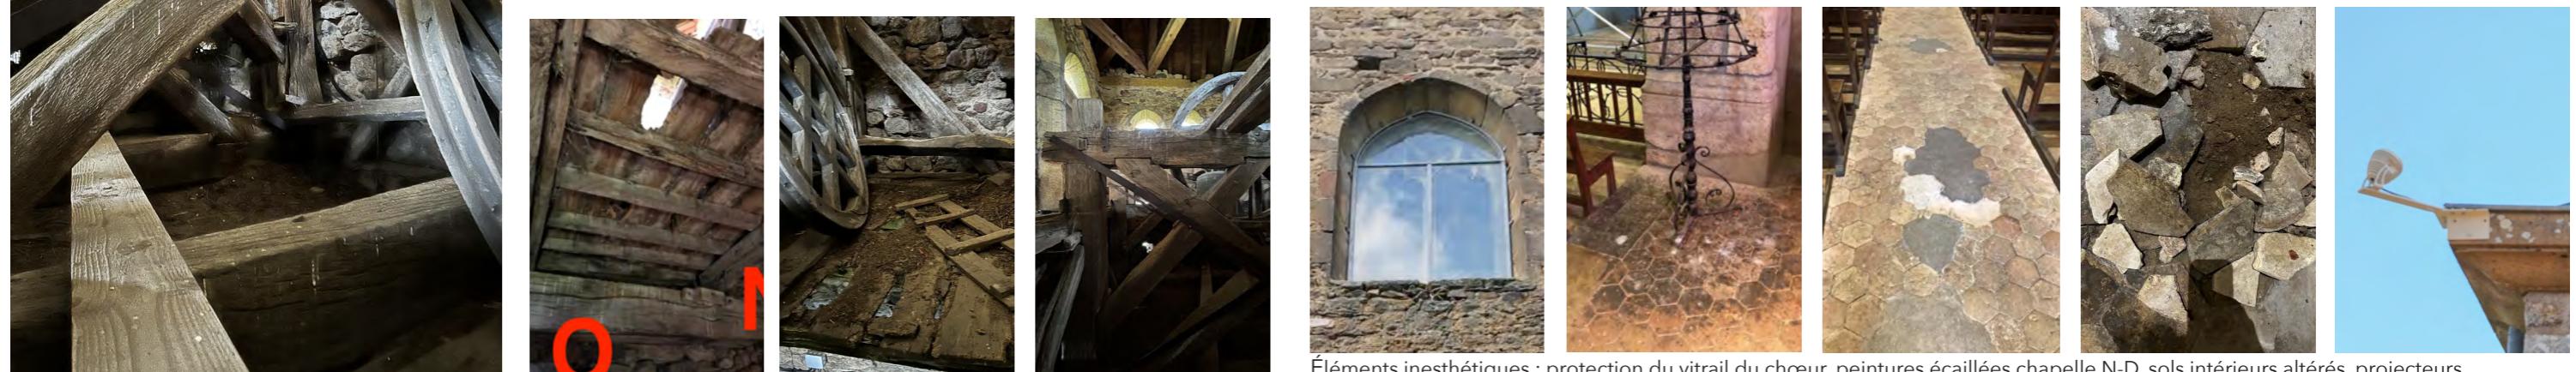
BEFFROI et ses désordres

Présentant un état sanitaire plutôt satisfaisant, l'étude pointe toutefois des désordres structurels importants au niveau du beffroi nécessitant la réalisation urgente d'une étude structurelle. Les préconisations de travaux ont été faites pour répondre aux objectifs de préservation de l'édifice, de sécurité des usagers (dont la restauration du sol et des bancs souhaités par la commune) et de mise en valeur de l'église. Les questions de sécurité et d'accessibilité en lien avec l'usage et le classement de l'édifice non arrêtés aujourd'hui n'ont pas été chiffrées.

- restauration des abat-sons compris remplacement des lames fissurées et traitement de tous les abat-sons
 - réfection à neuf des protections grillagées altérées au niveau du beffroi et des trous de boulins sur les façades

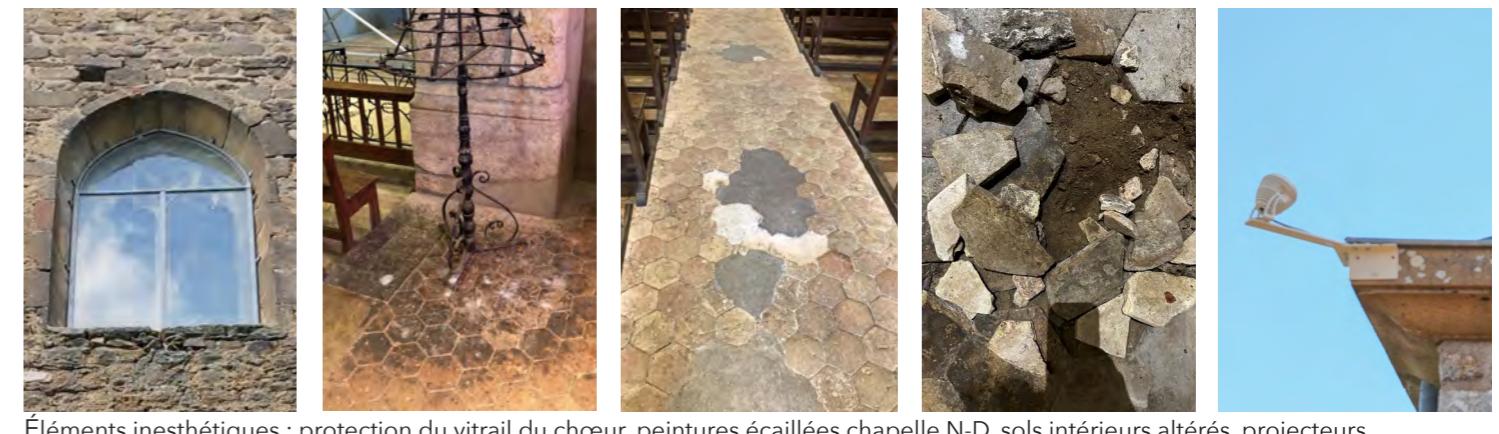
Des éléments modifiés ou rapportés au cours de précédents travaux sont peu esthétiques et ne participent pas à la mise en valeur de l'édifice : les éléments d'évacuation des eaux pluviales, les joints au mortier de ciment à l'intérieur et l'enduit ciment des murs, les reprises ponctuelles des sols au mortier, les éclairages du clocher, la verrière de protection du vitrail monument historique...

Éléments inesthétiques : protection du vitrail du chœur, peintures écaillées chapelle N-D, sols intérieurs altérés, projecteurs

- restauration des sols: dépose des carreaux de terre cuite défectueux (fissurés, cassés ou manquants), révision du sol, pose sur sable, resuivi, rejoints et pose d'un bouche pore incolore (hydrofuge) et passe d'une cire d'abeille de finition. Les comblements au ciment dans les chapelles avec faux calepinage de tomettes sera conservés, les plus récents plus grossoir seront purgés et remplacés par des carreaux de terre cuite

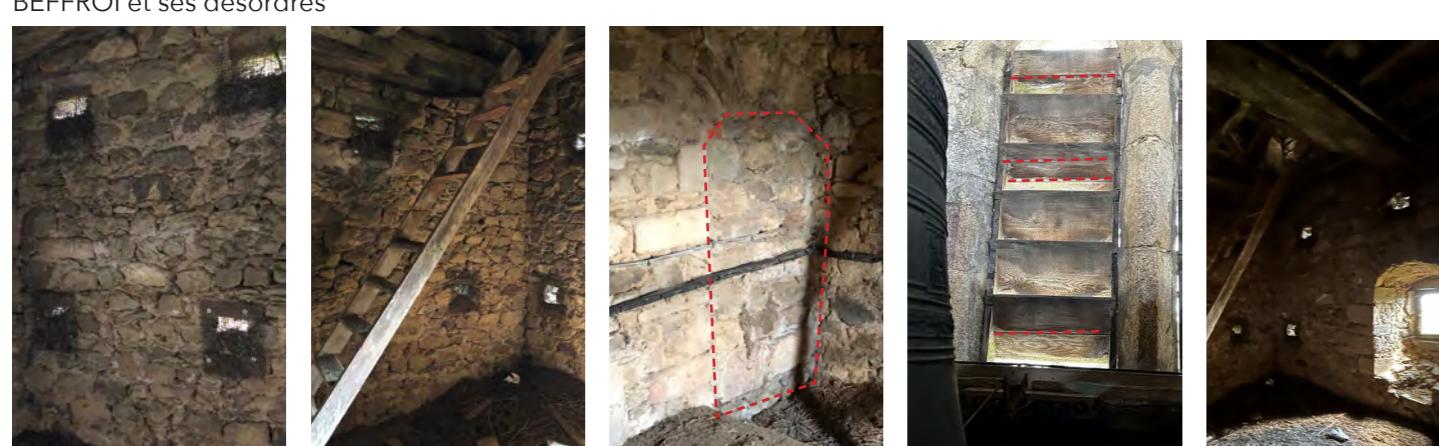
CLOCHER Intérieur: volatiles, échelle cassée, ancien passage depuis l'esc. hors oeuvre, assemblage des abat-sons altéré
